# Seewasserwerk Romanshorn

Sanierung Dachtragkonstruktion und Erdbebenertüchtigung des denkmalgeschützten Gebäudes

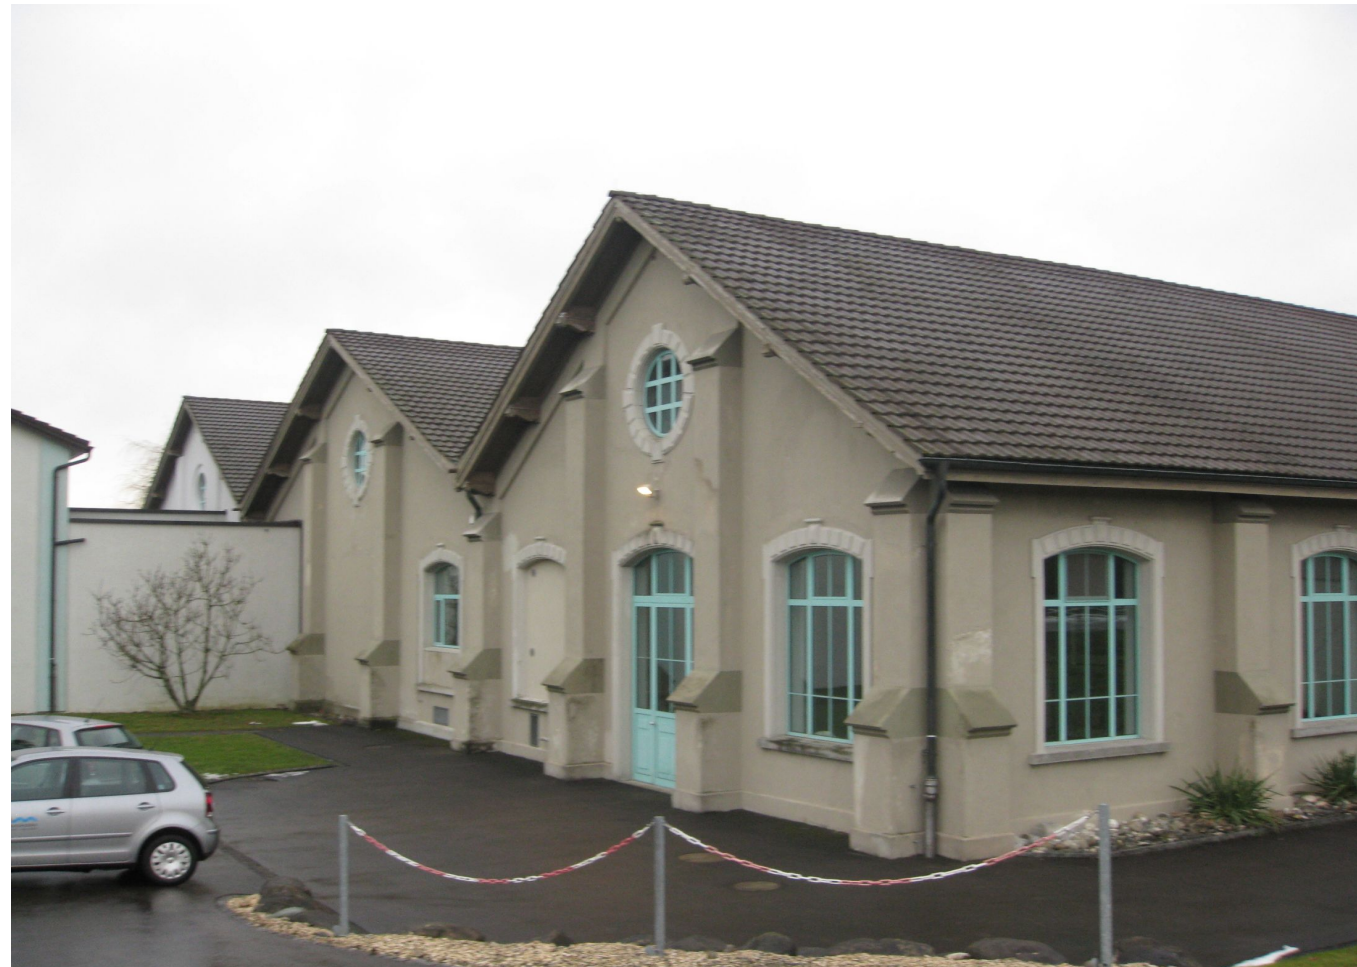
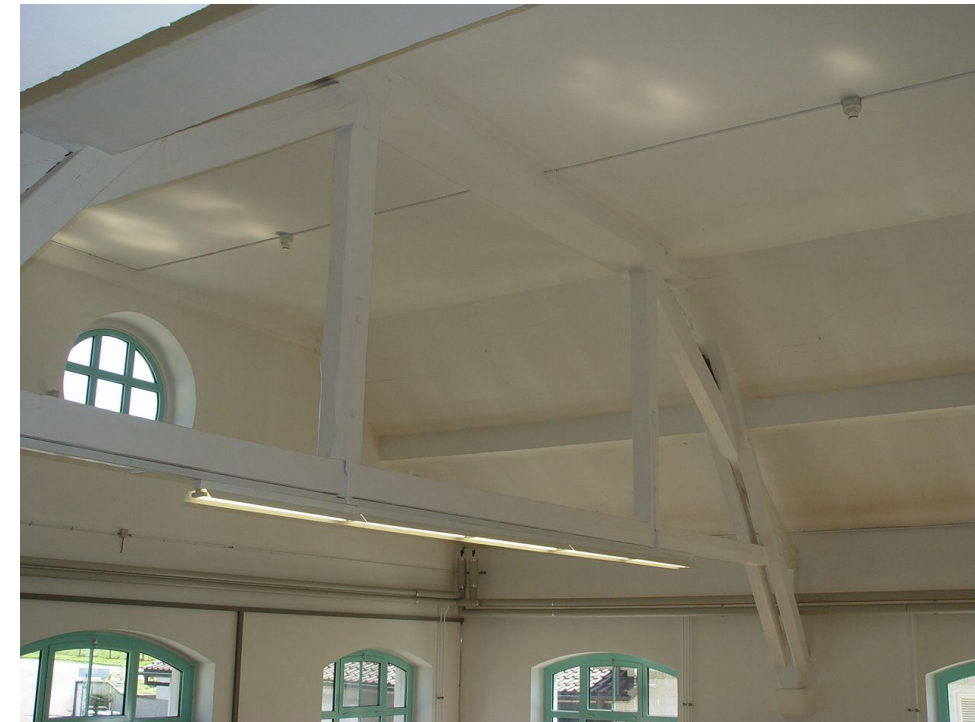
Im Seewasserwerk Romanshorn werden jährlich 2,8 Milliarden Liter Trinkwasser aufbereitet, wodurch dieses 100-jährige Gebäude zu einem wichtigen Versorgungsbauwerk für die umliegende Bevölkerung zählt. Das Gebäude wird zudem für öffentliche und nicht öffentliche Veranstaltungen genutzt. Um die Versorgungssicherheit weiterhin zu gewährleisten, wurde die bestehende Dachtragwerk mit liegenden und stehenden Binderkonstruktionen aus Holz statisch überprüft. Zudem war der Wunsch, auf einer Dachseite eine Photovoltaikanlage zu montieren. Die Konstruktionen entsprachen nicht den heutigen Sicherheitsbedürfnissen und wurden massvoll und unter Einbezug kreativer Lösungen ertüchtigt, welche das Erscheinungsbild des schönen Innenraums nur marginal verändern. Insbesondere im Verbindungsbereich der Binderkonstruktionen waren Verstärkungsmassnahmen erforderlich, welche grösstenteils ohne sichtbare Auswirkungen ausgeführt werden konnten. Zur Erhöhung der Erdbebensicherheit wurde in der Dachebene ein filigranes, liegendes Stahlfachwerk in Kombination mit Wandscheiben in Stahlbeton erstellt. Ein zweigeschossiges Randgebäude im Osten verbindet und verdichtet die beiden sechs- und siebengeschossigen Baukörper zu einem städtischen Gebäudekonglomerat. Die Aussenwände sind als nicht tragende Bauteile in vorgefertigter Holzständerbauweise erstellt und genügen den hohen Anforderungen Minergie-P-Eco. Die Fassadenbekleidung besteht aus druckimprägnierter Weisstanne, welche je nach Fassadentyp horizontal oder vertikal montiert ist. Die Elementmontage der Holz-Aussenwände erfolgte parallel zu den Stahlbetonarbeiten, wodurch diese als Deckenabschalung der Stahlbetondecken genutzt werden konnten.
