Mehrfamilienhaus Rotachstrasse Zürich

Das bestehende Mehrfamilienhaus inmitten der Stadt Zürich wurde über alle Geschosse saniert und die beiden Dachgeschosse – mit früherer Nutzung als Estrich – zu attraktiven Wohnungen ausgebaut.

Beitrag der B3
Holzbauingenieur
Brandschutzingenieur

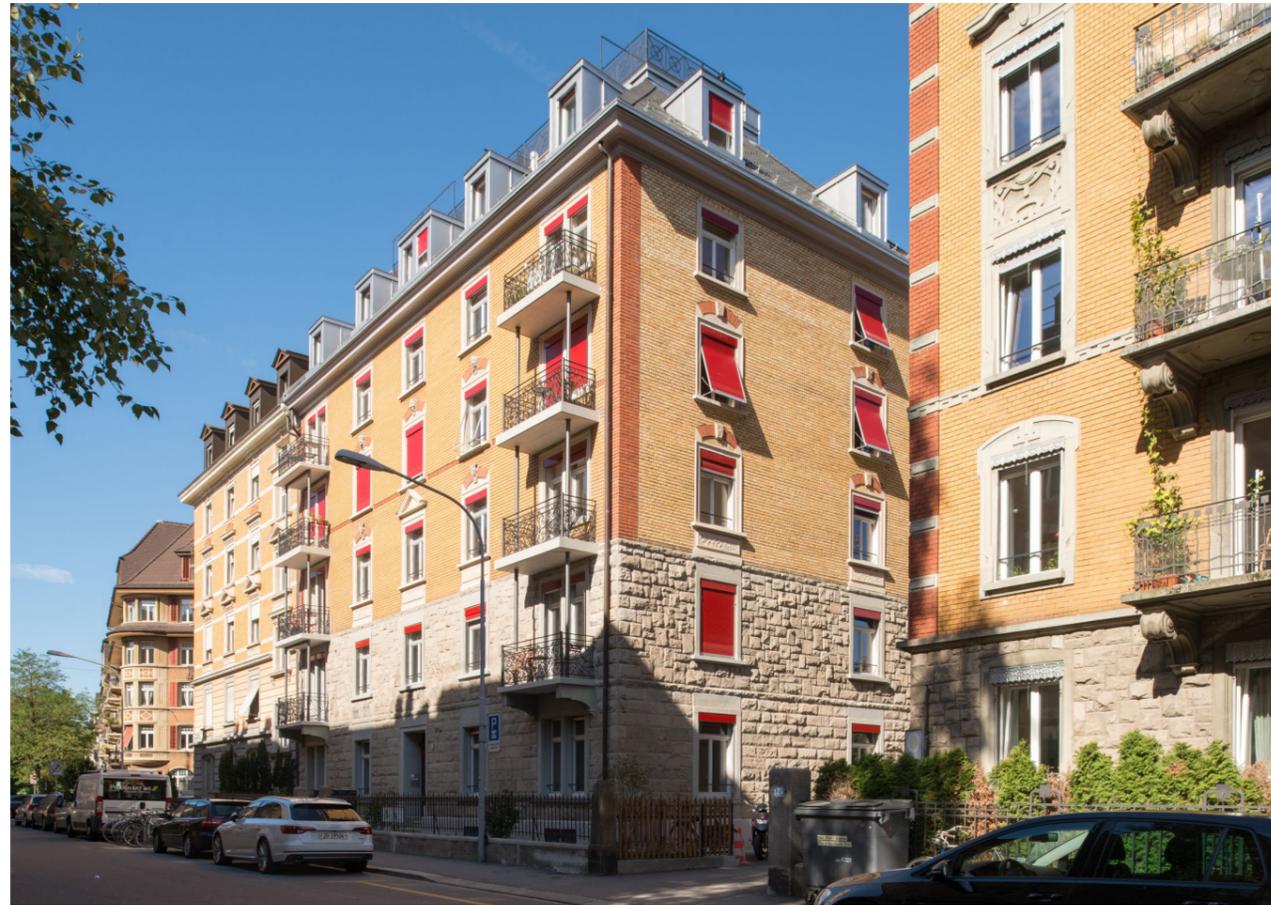
Die Dachzinne des umgebauten Mehrfamilienhauses ist neu über eine direkte Anbindung an das Treppenhaus für alle Bewohner zugänglich.

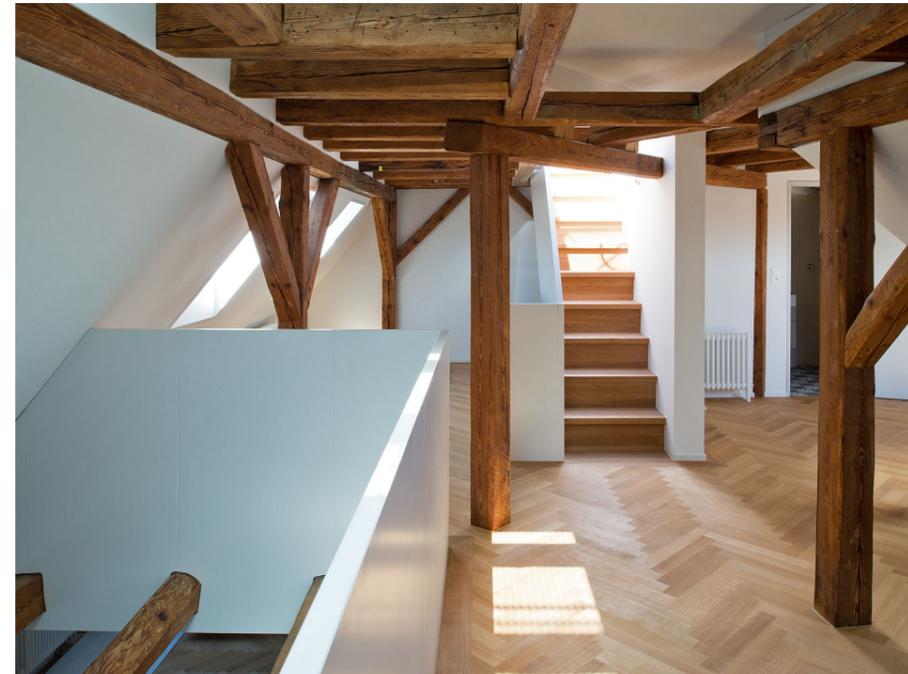
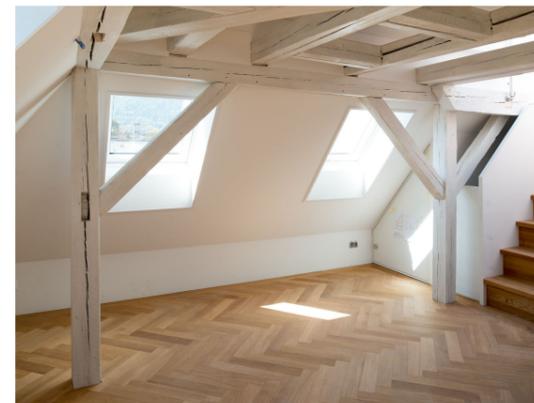
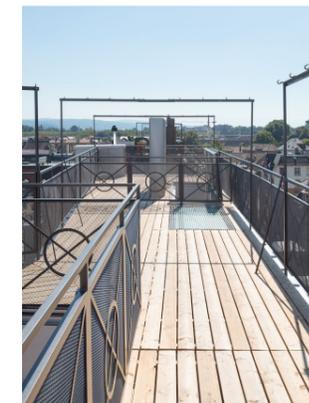
Die bestehende Tragstruktur wurde belassen und massvoll ertüchtigt. Die Geschossdecken wurden zur Einhaltung der Anforderungen an die Statik, Gebrauchstauglichkeit und den Schall- und Brandschutz zu Holz-Beton-Verbunddecken ertüchtigt. Bei der Dachzinne wurden vorgefertigte, gedämmte Holzelemente auf die bestehende Holztragstruktur aufgebracht, um einen attraktiven Aufenthaltsort im Freien bieten zu können.

Das bestehende Treppenhaus mit Holztreppe und Holzgeländer entsprach nicht den Brandschutzanforderungen. Mit einer objektbezogenen Lösung konnte die bestehende Substanz im Treppenhaus belassen werden, sodass der ursprüngliche Charakter bleibt.
